Audiometrieräume im Altbau – Anforderungen versus Aufwand

Hannes Seidler

TU Dresden, Universitätsklinikum „Carl Gustav Carus“, Klinik und Poliklinik für HNO-Heilkunde,
01307 Dresden, E-Mail: hannes.seidler@tu-dresden.de

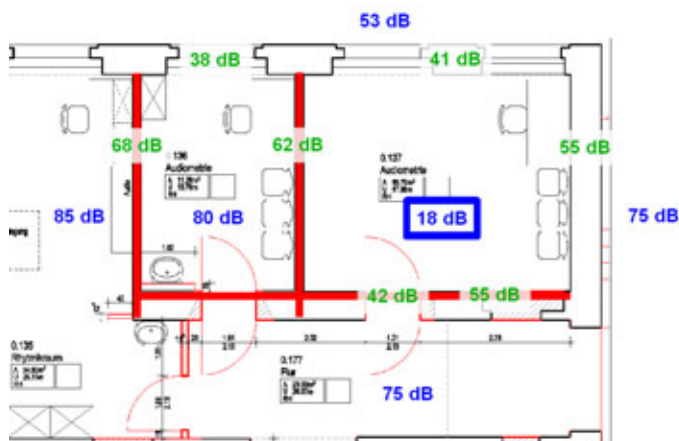
Abbildung 1 zeigt den Grundriss der zwei benachbarten Audiometrieräume. Sie befinden sich zwischen dem Windfang des Haupteinganges und dem Rhythmikraum. Der unmittelbar davor liegende Hausflur verbindet den Wartebereich einschließlich Eingangshalle mit den Therapie- und Untersuchungsräumen. Die großflächigen Fenster öffnen den Blick bis tief in das Klinikumsgelände.

Abbildung 1: Grundriss des Audiometriebereiches mit Angabe der erwarteten Schalldruckpegel im Raum (blau) und der erforderlichen Luftschalldämm-Maße (grün)

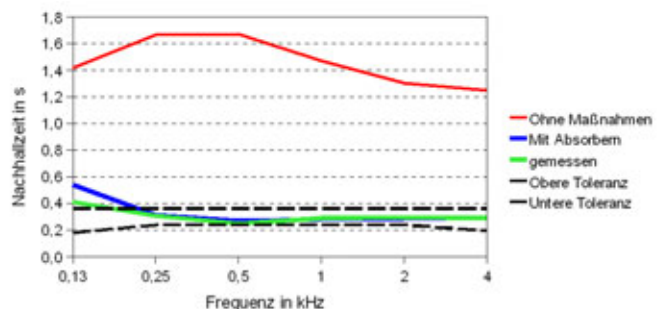
Hinsichtlich der raumakustischen Anforderungen kann auf die DIN 18041 [3] zurückgegriffen werden. Für den kleineren Audiometrieräum mit ca. 46 m³ ist eine Nachhallzeit von $T = 0,25$ s optimal, für den größeren Raum (79 m³) sind es $T = 0,3$ s. In Abhängigkeit von der Frequenz sind verschiedene Toleranzbereiche zulässig (Abbildung 2).

Abbildung 2: Frequenzabhängige Nachhallzeit im großen Audiometrieräum ohne / mit Schallabsorber

Die raumakustischen Bedingungen sind zusammen mit der Möblierung als „praktisch und angenehm“ eingeschätzt worden. Abbildung 2 zeigt den frequenzabhängigen Verlauf der Nachhallzeit zusammen mit den planerischen Vorgaben.

Die raumakustisch wirksame Decke schließt sich unterhalb an und darf nicht in die trittschalldämmende Unterdecke integriert werden. Die notwendigen tiefen- und mittenbetont schallabsorbierenden Flächen werden hauptsächlich durch geeigneten Deckenabstand erzielt: hier durch eine 20 cm tief abgehangene vollflächige Lochplatten-Absorberdecke. Als ergänzende Wandabsorber wurden stoffkaschierte Mineralwolleplatten mit 40 mm Dicke auf einer Zimmertrennwand empfohlen.
