Ultraschalluntersuchung der Alterung von gleichzeitig mechanisch und klimatisch belasteten Klebverbunden

Ute Rabe, Udo Netzelmann, Ulrike Schwabe, Sigrun Hirsekorn

Fraunhofer-Institut für zerstörungsfreie Prüfverfahren IZFP, Campus E3.1, 66123 Saarbrücken, Deutschland
E-Mail: Ute.Rabe@fraunhofer.izfp.de

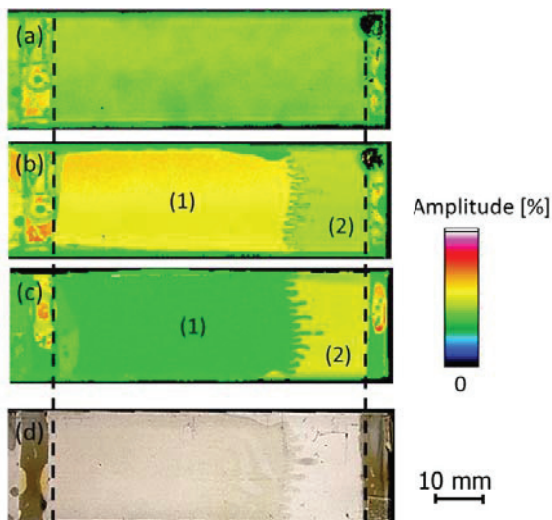
Abbildung 2: Klebschicht (2K-EP-Basis) einer Keilspaltprobe (a) Ultraschall-C-Bild vor der Alterung (b) Ultraschall-C-Bild nach der Alterung mit (1) delaminiertem Bereich und (2) intaktem Bereich der Klebschicht (c) Ultraschall-C-Bild nach der Alterung, gemessen von der Rückseite der Probe aus, (d) Optische Aufnahme der Bruchfläche nach Zerstörung der Probe. Die Klebschicht liegt zwischen den gestrichelten Linien.

frei definierbare Auswertungen vorgenommen werden. Abb. 2 (a) zeigt ein Ultraschall-C-Bild einer Klebschicht im Ursprungszustand vor der Alterung. Die Keilspaltproben sind 150 mm lang und 25 mm breit, der geklebte Abschnitt hat eine Länge von 65 bis 70 mm. Der homogene Kontrast im Bereich zwischen den gestrichelten Linien zeigt, dass die Klebschicht keine Fehler aufweist. Am linken und rechten Rand erzeugen geringe Klebstoffmengen, die über den erwünschten Bereich hinaus in die Fuge zwischen die Stahlsubstrate gelaufen sind, einen wechselnden Farbkontrast.

Nach der Referenzmessung wurde der Keil eingetrieben, die Probe wurde 16 Wochen bei 80°C und 95% relativer Luftfeuchtigkeit gealtert, anschließend wurde der Keil wieder entfernt, und die Probe wurde dem Fraunhofer IZFP zur erneuten Messung überstellt. Abb. 2 (b) zeigt den C-Scan nach der Alterung, der einen deutlichen Kontrastwechsel aufweist. Die Probe wurde gewendet und von der Rückseite aus ein weiteres Mal abgebildet (Abb. 2 (c)). Aus der Kontrastinversion kann man schließen, dass die Klebschicht in Bereich (1) an der zweiten Grenzfläche Stahl-Klebschicht delaminierte, während sie in Bereich (2) noch haftete wie vor der Alterung. Der Vergleich mit dem optischen Bruchbild Abb. 2 (d) bestätigt den komplexen Verlauf der Rissfront.

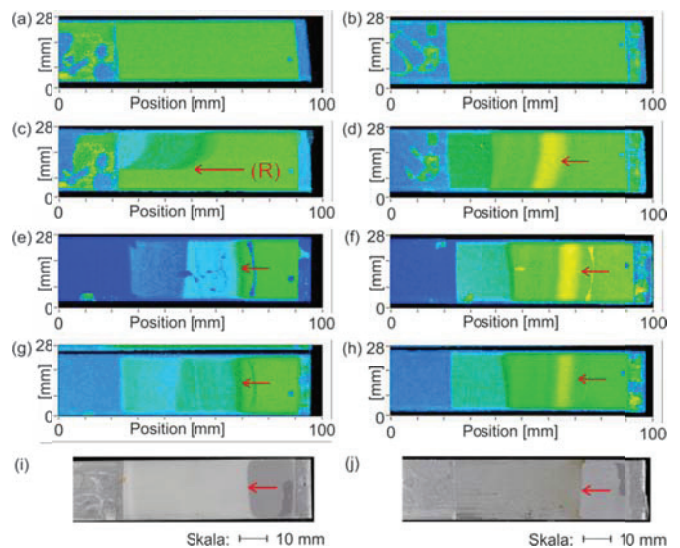
Abbildung 3: Ultraschall-C-Bilder aus einer Messreihe an einer in Immersion gealterten Keilspaltprobe, (a) und (b) Referenzmessung vor Keileintrieb, (c) direkt nach Keileintrieb, (d) 10 min nach Keileintrieb, (e), (f) nach 9 Tagen, (g), (h) nach 8 Wochen, (i), (j) optische Bruchbilder der Probe. Die roten Pfeile zeigen die Position der Rissfront.

In Abb. 3 sind einige wenige Bilder aus einer Messreihe an einer in Immersion gealterten Keilspaltprobe mit 1K-EP Basisklebstoff zu sehen. Die linke Spalte Abb. 3 (a), (c), (e), (g), (i) zeigt die von der Vorderseite aus aufgenommenen C-Bilder bzw. das Bruchbild auf dem oberen Stahlsubstrat, und

die rechte Spalte Abb. 3 (b), (d), (f), (h), (j) zeigt C-Bilder, die von der Rückseite aus aufgenommen wurden und das Bruchbild auf dem unteren Stahlsubstrat. In dieser Klebschicht bildete sich der Riss direkt nach Keileintrieb. Für die Aufnahme eines Bildes wurden ca. 10 Minuten benötigt. Der Riss entstand während des Scannens, siehe Abb. 3 (c), (R), nachdem bereits einige Rasterlinien abfahren worden waren. Der Riss wuchs, die Geschwindigkeit des Risswachstums nahm ab, und die Risslänge konvergierte im Zeitraum von weniger als 20 Minuten auf ihren endgültigen Wert. Durch Vergleich mit dem Bruchbild wird deutlich, welche Kontrastwechsel im Ultraschallbild die Rissfront anzeigen. Es fällt dabei auf, dass bei den von der Rückseite aus aufgenommenen Bildern links neben der Rissfront ein schmaler Bereich mit erhöhter Schallamplitude zu verzeichnen ist, der bei den von der Vorderseite aus aufgenommenen Bildern fehlt.

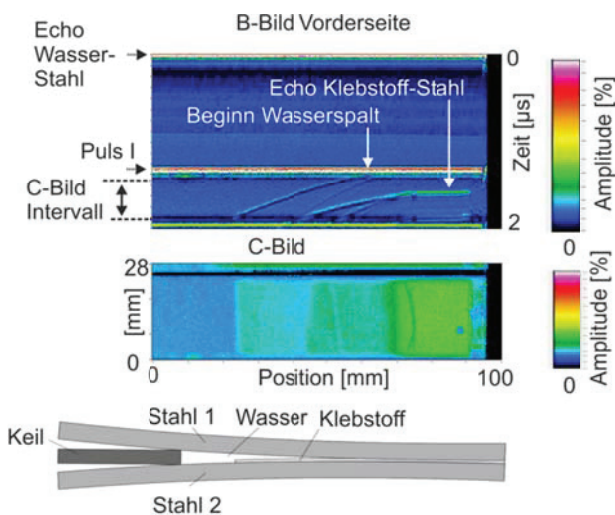
Abbildung 4: B-Bild (oben), C-Bild (Mitte) und schematische Skizze der Keilspaltprobe (unten). In diesem Fall war die Klebschicht am oberen Substrat (Stahl 1) delaminiert.

Die Bedeutung der Kontraste im Ultraschall-C-Bild erschließt sich bei Betrachtung der B-Bilder in Abb. 4 und Abb. 5. Unabhängig davon, welche Seite der Probe oben liegt, erhält man als erstes Signal ein Eintrittsecho in die Probe (Grenzfläche Wasser/Stahl). Das nächste Echo stammt von der Rückwand des jeweils oben liegenden Stahlsubstrats (Puls I). Wenn die Klebschicht auf beiden Substraten haftet, folgt anschließend das Rückwandecho der Klebschicht (Echo Klebstoff/Stahl). Die Amplitude dieses Echos ist sehr viel kleiner als die der beiden ersten Echos. Dennoch ist dieses Echo besonders aussagekräftig hinsichtlich der Eigenschaften der Klebschicht, weshalb das Intervall für die Erstellung der C-Bilder um dieses Echo gelegt wurde. Der Prüfabstand wurde zusätzlich so gewählt, dass der Fokus des Schallfeldes in der Ebene der Klebstoffrückwand lag. Unten in Abb. 4 ist schematisch die Probe mit dem Keil gezeigt. Das B-Bild und die Skizze zeigen, dass sich in dem hier ausgewählten Fall ein Wasserspalt zwischen dem oberen Substrat und der Klebschicht gebildet hat, die Klebschicht also am unteren Substrat haftete.

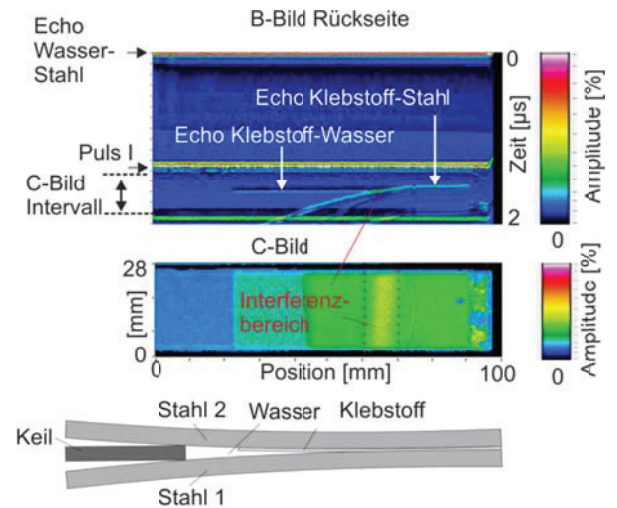
Abbildung 5: B-Bild (oben), C-Bild (Mitte) und schematische Skizze der Keilspaltprobe (unten). Es handelt sich um dieselbe Probe, wie in Abb. 4, diese wurde lediglich vor der Messung gewendet.

Wird die Probe gewendet, also von der Unterseite aus abgebildet, ergibt sich die in Abb. 5 gezeigte Situation. Nun erkennt man, dass das Rückwandecho der Klebschicht über die gesamte Länge der Klebschicht parallel zu Puls I verläuft, denn die Klebschicht haftet noch an der nun oben liegenden Seite. Die akustische Impedanz von Wasser Z_W ist kleiner als die des Klebstoffs Z_K ($Z_W < Z_K$). Für die akustische Impedanz von Stahl Z_{St} gilt dagegen $Z_{St} > Z_K$. Daher kommt es zu einer Phasenverschiebung um 180° zwischen dem Echo Klebstoff-Wasser und dem Echo Klebstoff-Stahl. Im Bereich zwischen der Zone, in der die Klebschicht noch intakt ist und der Zone, in der sie sich eindeutig vom Substrat Stahl 1 gelöst hat, entsteht eine konstruktive Interferenz, die für die Zunahme der Echoamplitude verantwortlich ist. Diesen Bereich könnte man als „kissing Bond“ bezeichnen, denn die Öffnung des Spalts ist in diesem Bereich noch so gering, dass sie mit den in der Ultraschallprüftechnik üblichen Laufzeitmessungen nicht in Form eines zusätzlich auftretenden Echos dargestellt werden kann.
